**Essai expérimental d'entretien préventif sur les traverses (ponceaux)
situées sur les territoires fauniques structurés à l'aide du logiciel de
gestion de ponceaux.**

Travail réalisé dans le cadre du projet "LE BOURDON"

La Régionale des Zecs Hautes-Laurentides

Mars 2009

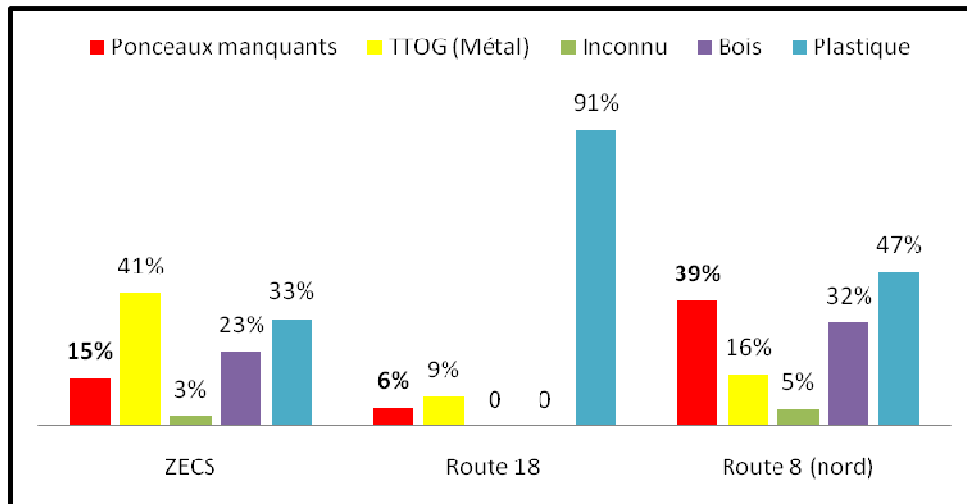
Figure 2 : Portrait de la composition des ponceaux du réseau à l'étude

Les résultats indiquent que la composition des ponceaux situés sur les deux sections de routes à l'étude diffère grandement. Une partie de la route 18 fut construite il y a moins de 10 ans. Par contre, la route 8 existe depuis plus de 30 ans. On constate aussi que le portrait de la composition de la route 8 diffère aussi de la moyenne du réseau routier située sur le territoire des zecs. Les ponceaux des zecs ont généralement deux fois plus de ponceaux de métal et moins de ponceaux de bois que sur la route 8. La route 8 comporte toutefois plus de ponceaux en plastique que l'ensemble des zecs. Pour ce qui est de la route 18, elle se distingue nettement par la forte proportion de ponceaux de plastique. La route 18 est composée de ponceaux de métal et de plastique à 100 %, alors que pour la route 8 ce taux est de 63 %. Sur le territoire des zecs en général, cette proportion est de 74%. L'interprétation des résultats des deux routes est difficilement comparable, puisque l'un des chemins est situé majoritairement en bas de pente, alors que l'autre est construit en montagne. La dynamique hydrique de l'écoulement des cours et des drainages diffère pour cette raison.

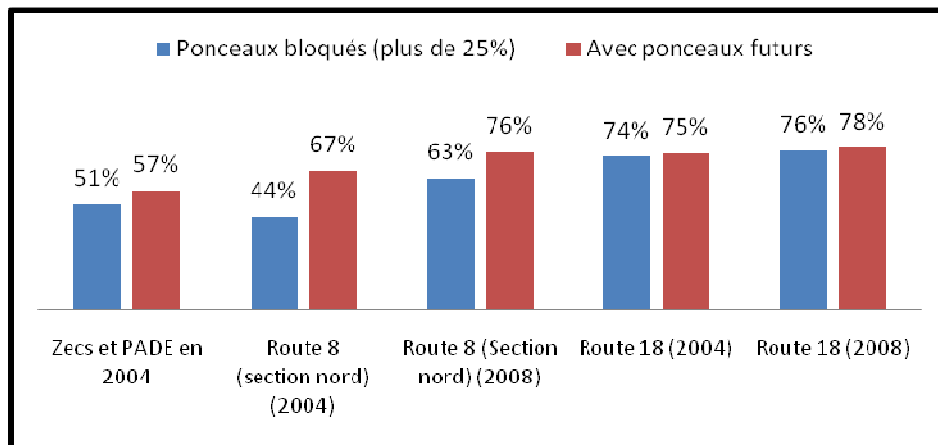
Figure 3 : Évolution de l'obstruction des ponceaux

Selon le dernier inventaire, le pourcentage de ponceaux obstrués n'a pas beaucoup évolué depuis 4 ans sur la route 18. Toutefois, une augmentation de 19 % a été constatée sur la route 8. Le nivelage de l'été dernier est en cause dans la majorité des cas pour cette route. Il s'agit d'un vieux chemin sur lequel l'opération de nivelage a eu pour effet de repousser la matière organique hors de la surface de roulement du chemin.

Si l'on considère les ponceaux manquants (futurs), les ponceaux situés sur ces deux routes ont un niveau d'obstructions identiques et supérieures à ce qui est constaté en moyenne sur le territoire des zecs couvertes par le projet le Bourdon.

On peut donc affirmer, à l'aide de l'analyse détaillée des ponceaux (voir annexe 1), que les ponceaux problématiques sont les mêmes dont il y a 4 ans. Pour certains d'entre eux, on constate aussi une augmentation de l'obstruction de l'entrée des ponceaux de après 4 ans. Toutefois, les données suggèrent une obstruction rapide de ceux-ci après les travaux d'installation, puis un ralentissement de cette obstruction quelques années plus tard.

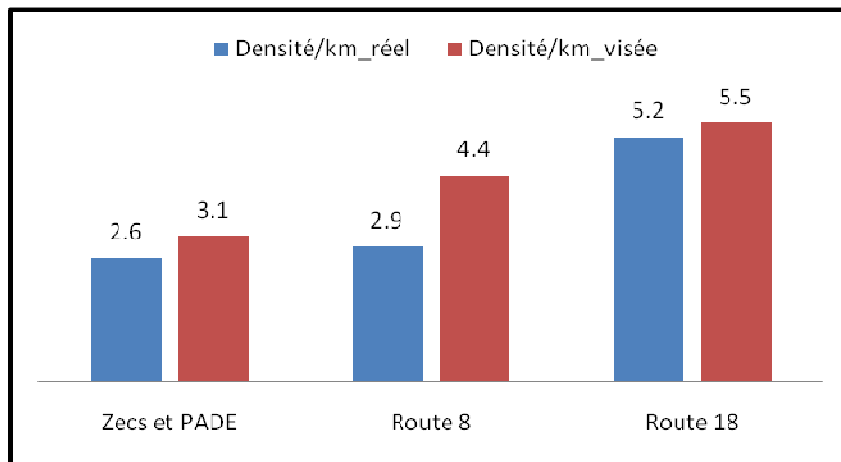
Figure 4a : Objectif de densité de ponceaux par kilomètre

On constate, à la figure 4a, que la densité moyenne de ponceaux par km dans les zecs est inférieure à la densité des deux routes à l'étude. La route 8 comporte un déficit de ponceaux (figure 4b) important. Cela témoigne donc de la fragilité actuelle des infrastructures de cette route. Des investissements importants sont donc à prévoir compte tenu de l'état et de l'absence de ponceaux constatés. Il semble exister une forte corrélation entre l'état d'un chemin et le déficit de ponceaux observé. Si tel est le cas, le réseau routier des zecs demandera des sommes importantes de mise à niveau en regard des ponceaux de drainage. Les drainages permettent de maintenir la surface de

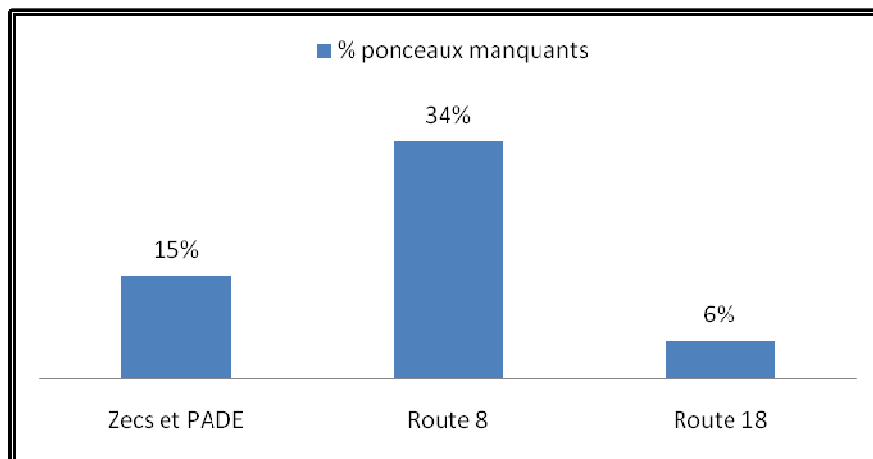
Figure 4b : Pourcentage de ponceaux manquants (futurs)

roulement dans un état relativement stable. À l'inverse, un déficit de ponceaux de drainage entraîne la perte de la surface de roulement (gravier) par lessivage et constitue un des facteurs importants à l'apport de sédiments dans les cours d'eau.

De plus, il en résulte une augmentation des nivelages pour compenser cette absence de ponceaux et, conséquemment, une augmentation des coûts d'entretien afin de maintenir un minimum de qualité de surface de roulement, sans toutefois régler la source du problème.

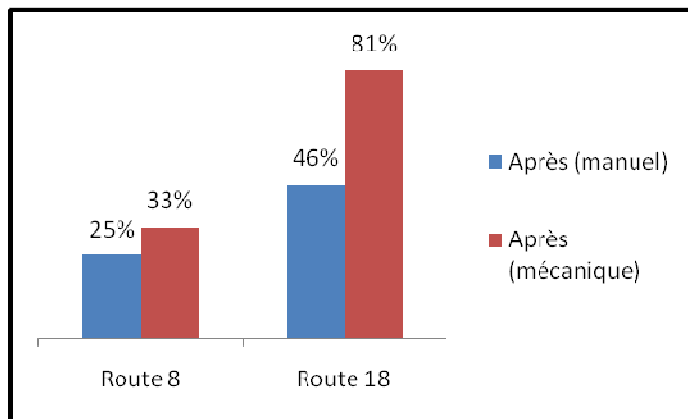
Figure 5 : Taux de réussite de l'entretien préventif pour les ponceaux problématiques

Les travaux manuels permettent de rendre fonctionnel l'écoulement des ponceaux dans un maximum de 46% des cas problématiques. Le taux de réussite dépend donc beaucoup plus du type de ponceaux présents que de la nature de l'obstruction. L'utilisation de la machinerie dans cette démarche semble être inutile lorsque les ponceaux sont en bois, telle qu'observée sur la route 8.

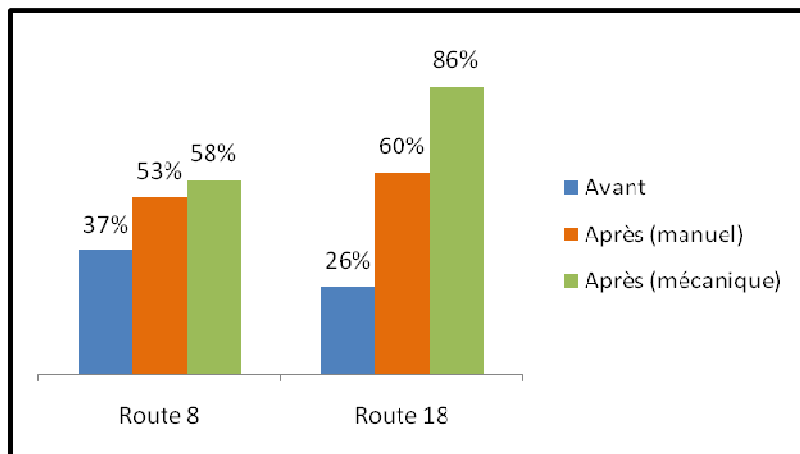
Figure 6 : Proportion des ponceaux fonctionnels avant et après l'entretien préventif

Dans les deux cas, les travaux manuels ont permis de remettre fonctionnels un plus grand nombre de ponceaux. Sur la route 18, les ponceaux n'ayant pu être améliorés résultent de leurs mauvais états. C'est-à-dire que ces ponceaux ont été brisés ou écrasés lors de leur installation. Il faudrait donc les remplacer. Alors que pour la route 8, c'est la composition et état de dégradation de ces derniers qui en est responsable.

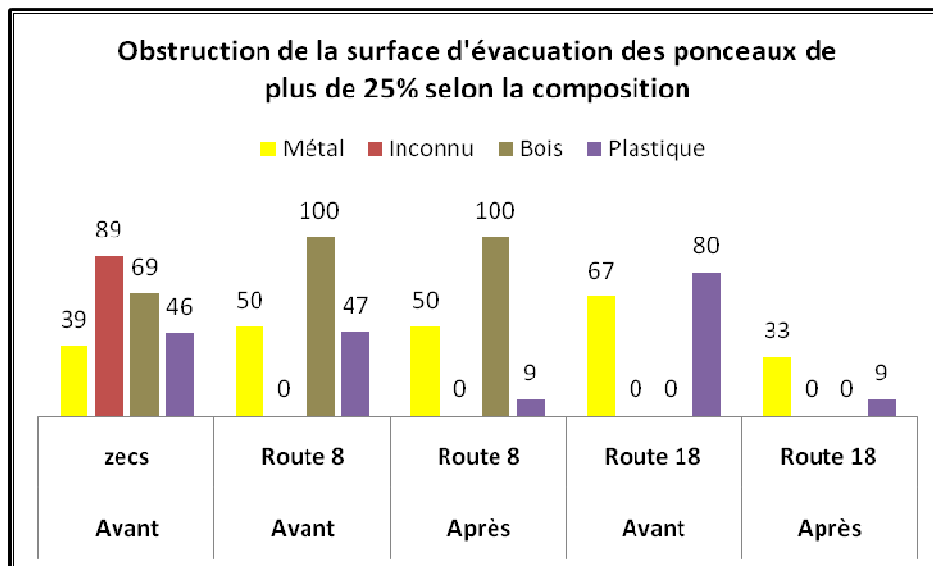
Figure 8 : Niveau d'obstruction des ponceaux selon leur composition

Le travail visant à désobstruer les ponceaux ne s'est relevé efficace que pour les ponceaux de métal et de plastique. Le faible taux de réussite pour les ponceaux de métal sur la route 8 est reliée aux mauvais état de ces derniers. Aucun travail ne permettrait de les rendre plus fonctionnels. Le taux de réussite a été de 33 % pour la route 8 et de 81 % pour la route 18.

On constate que les ponceaux de bois n'ont pu être débloqués pour deux raisons : leur état et l'importance des sédimentations. Par ailleurs, les ponceaux de bois situés sur les drainages ne permettent pas d'entretien préventif pour ce qui est de la sédimentation à l'intérieur de ces ponceaux, sauf s'ils sont obstrués seulement à leur entrée et sortis. Paradoxalement, c'est sur les drainages que la sédimentation est la plus importante. Dans le territoire des zecs, les ponceaux de bois sont situés sur les drainages dans 51 % des cas. Il y a cependant une très grande variabilité d'une zec à l'autre, comme la figure 9 le démontre.

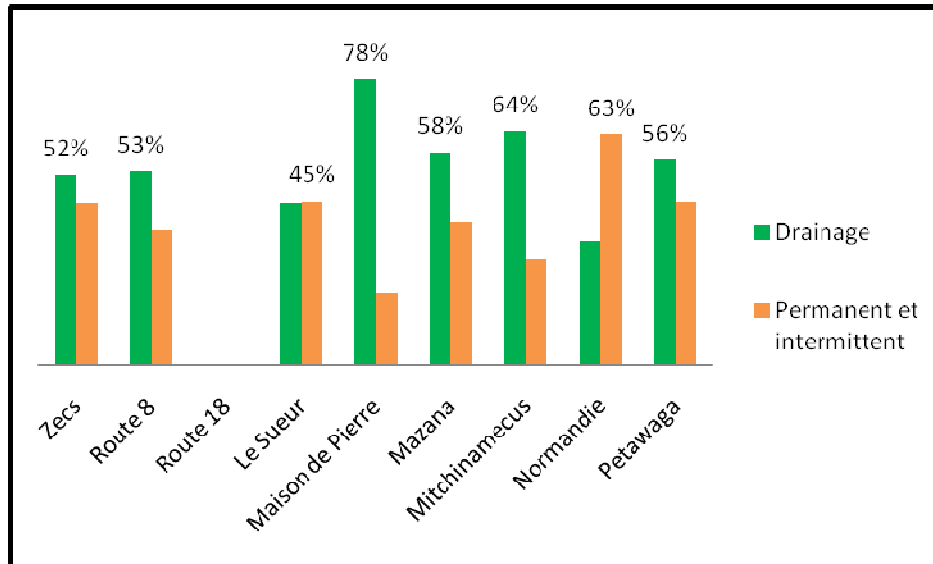
Figure 9 : Répartition des ponceaux de bois par catégorie d'écoulement sur les zecs

Ces résultats indiquent que les zecs Lesueur et Normandie seront particulièrement touchées par la réglementation, car des coûts éventuels entourant l'amélioration de ces ponceaux de bois sur les ruisseaux intermittents et permanents seront plus élevés. Par ailleurs, la faible possibilité d'entretien préventif pour les ponceaux situés sur les écoulements de drainage nous pousse à croire que des coûts de remplacement important sont à appréhender. En effet, les résultats de la route 8 nous indiquent que la marge de manœuvre en termes d'entretien possible pour ces ponceaux est très faible. Il y a un total de 534 ponceaux de bois pour l'ensemble des zecs. Cela représente près de 20% des traverses de ces territoires.
